Тектоникалық бұзылу аймақтарын ескере отырып, ғимараттар мен құрылыстардың  
деформацияларын геодезиялық бақылау

**МАГИСТРЛІК ДИССЕРТАЦИЯ**

Диссертацияның атауы Тектоникалық бұзылу аймақтарын ескере отырып, ғимараттар  
мен құрылыстардың деформацияларын геодезиялық бақылау  
Дайындау бағыты 7М07306– «Геокеңістіктік цифрлық инженерия»

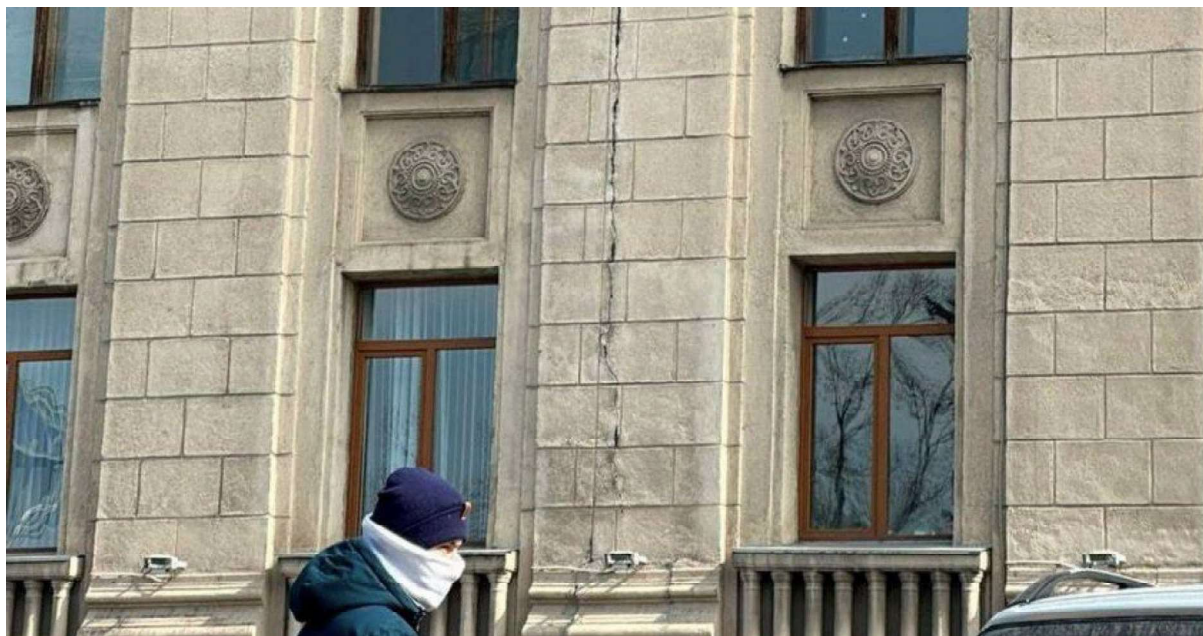
4 - сурет – Алматы қаласындағы әкімшілік ғимараттың фасадындағы жарықтар. 2024 жылғы сейсмикалық оқиғалардан кейінгі деформация белгілері

Бұл жағдай тектоникалық бұзылулардың ғимараттардың құрылымына әсерін және жер қыртысының терең қабаттарындағы қозғалыстардың ғимараттардың беткі қабаттарына берілуін растайды.

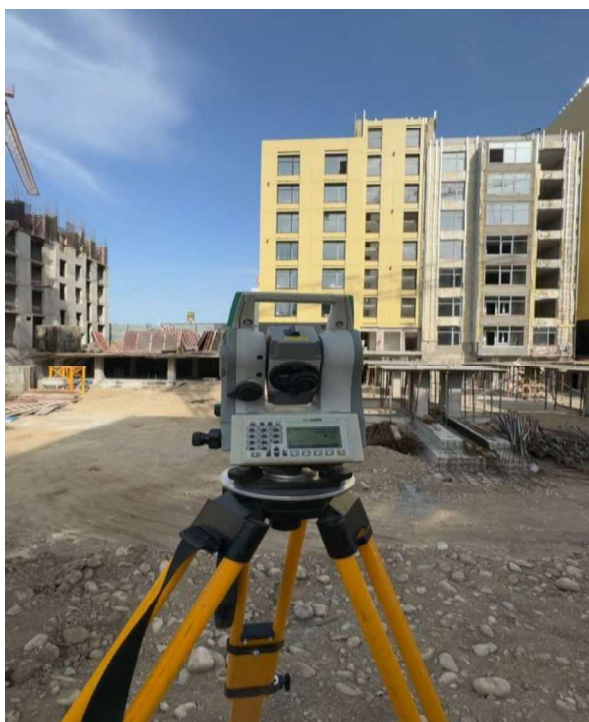
9 - сурет – Тахеометриялық бақылау

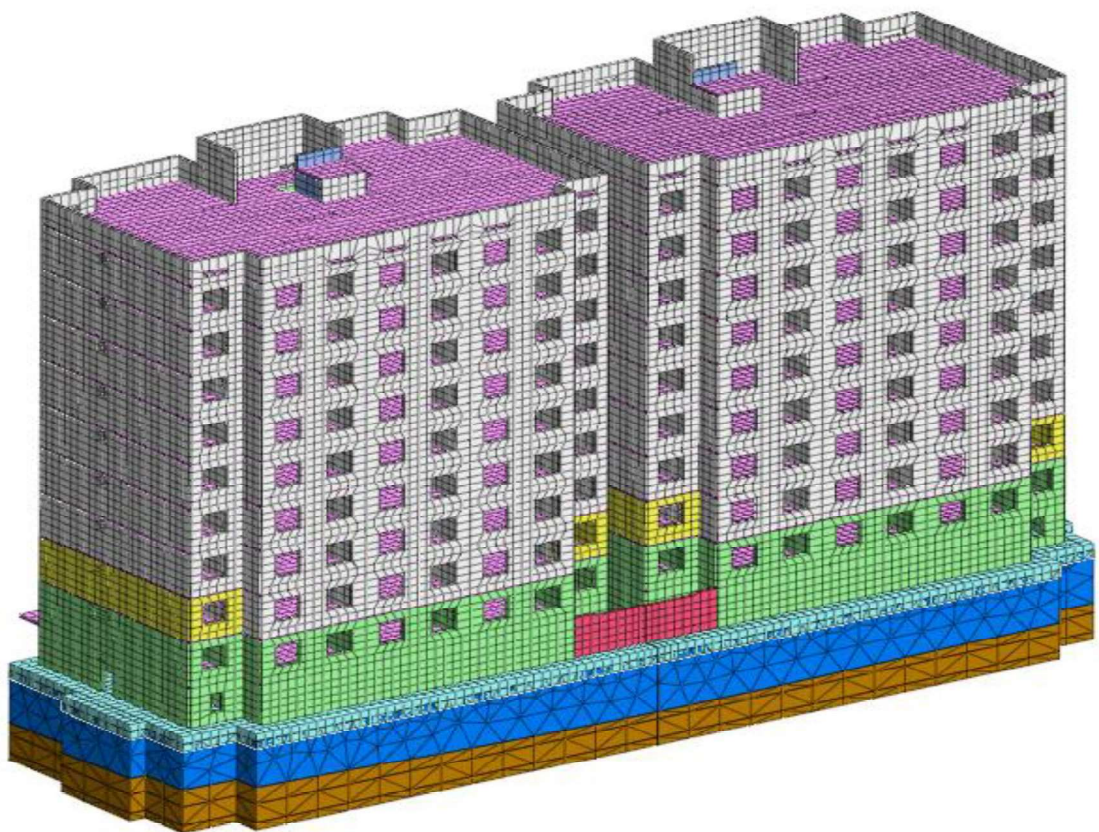
24 - сурет – 6 м қалыңдықтағы топырақ жастығы бар ғимараттар мен топырақ массивінің есептік схемасы

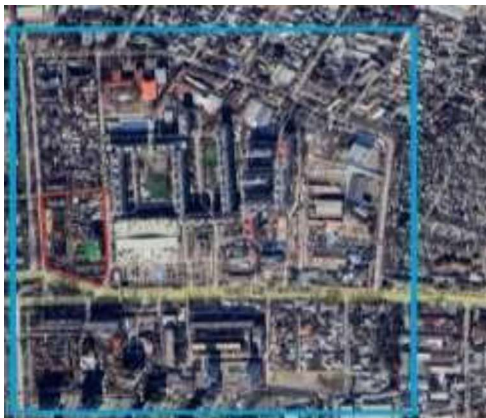
1 – сурет – Тұрғын үй кешенінің орналасу ауданы

Зерттеу шеңберінде котлованға жақын орналасқан екі бақылау нүктесі таңдалып алынды (1-суреттегі жасыл жұлдыз) . Сонымен қатар, алынған нәтижелердің дәлдігін бағалау үшін салыстырмалы түрде **нивелирлеу арқылы алынған деректер** де пайдаланылды.

Алматы контекстінде бұл ғимараттар ретінде “**Maxima City**” кешенінің 9 қабатты тұрғын блогы қарастырылды.

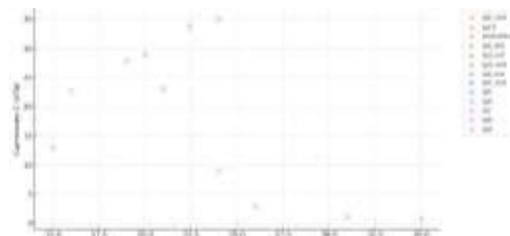
Модельде қолданылған топырақ сипаттамалары алдын ала жүргізілген инженерлік-геологиялық ізденістер нәтижесінде алынған. Әрбір қабаттың серпімділік модулі ( $E$ ), Пуассон коэффициенті ( $\nu$ ), бірлік салмағы ( $\gamma$ ), қаныққан тығыздығы ( $\gamma_{sat}$ ), сцепление ( $C$ ) және ішкі үйкеліс бұрышы ( $\phi$ ) анықталды. Мысалы, жоғарғы қабаттағы әлсіз ылғалды саздақтардың ( $ig2\_vod$ )  $E$  мәні – 3100 кПа,  $\phi$  –  $16^\circ$ , ал төменгі қабаттағы ірі қиыршықты топырақтарда ( $ig10$ ) бұл көрсеткіштер тиісінше 30000 кПа және  $35^\circ$  құрайды.

4 – сурет - топырақ қабаттарының сцепление (C) мен ішкі үйкеліс бұрышы ( $\phi$ )

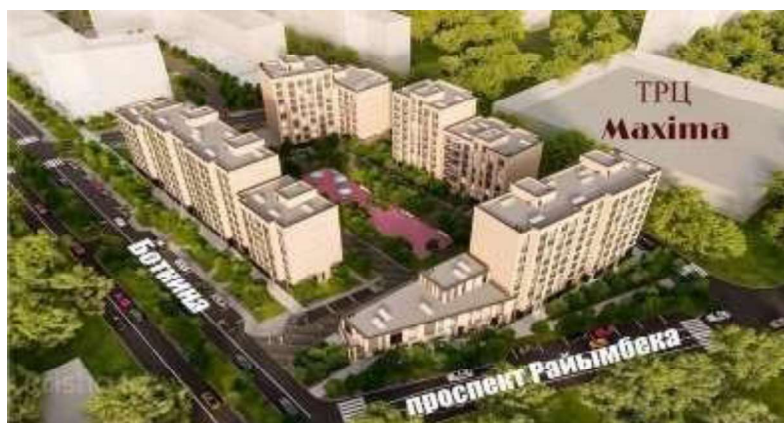
1 – сурет – Тұрғын үй кешенінің жобалық макеті

Зерттеу нысаны Алматы қаласының Жетісу ауданында, Райымбек, Боткин, Казаков және Павленко көшелері шектесетін аймақта орналасқан тұрғын үй кешені болып табылады (1-сурет). Құрылыс алаңы сейсмикалық қауіпті аймақта орналасқан және жоба сейсмикалық қауіптіліктің 9 балдық деңгейіне есептелген.

Ғимараттың жобасында тұрғын үй кешенін қоса алғанда қызмет көрсету нысандары қарастырылған. Жобадағы ғимарат 7 қабаттан және жертөледен тұрады, жалпы 28 пәтерді қамтиды. Ғимараттың жоспарлық шешімі технологиялық және функционалдық байланыстарды, сондай-ақ кіреберістердің орналасуын және тапсырыс берушінің талаптарын ескере отырып жасалған[5].
