МАГИСТРЛІК ДИССЕРТАЦИЯ

Диссертацияның атауы Құрылыс кезінде көпқабатты үй іргетасының шөгуді қадағалау.

Тақырыбы: Құрылыс кезінде көпқабатты үй іргетасының шөгуді қадағалау.

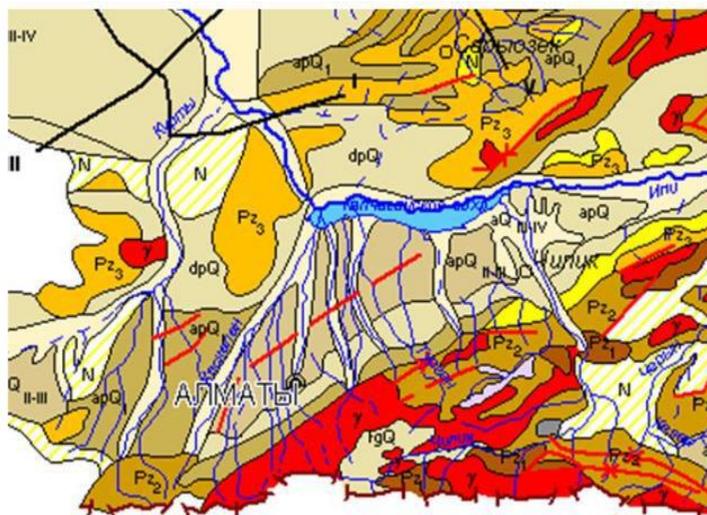
3-сурет – Алматы қаласының геологиялық картасы

Төрттік шөгінділер 3-суреттегідей негізінен аллювиалды, пролювиалды және делювиалды түзілімдермен ұсынылған. Тау бөктерінде қиыршық тастар, қиыршық тастар және құмды-сазды агрегаты бар тасты шөгінділер кең таралған. Қаланың солтүстік және орталық бөліктерінде лесс тәрізді саздақтар мен құмды саздақтар басым, олар ылғалданған кезде шөгу қасиеттеріне ие, бұл ғимараттар мен құрылыстарды жобалау мен салуда өте маңызды.

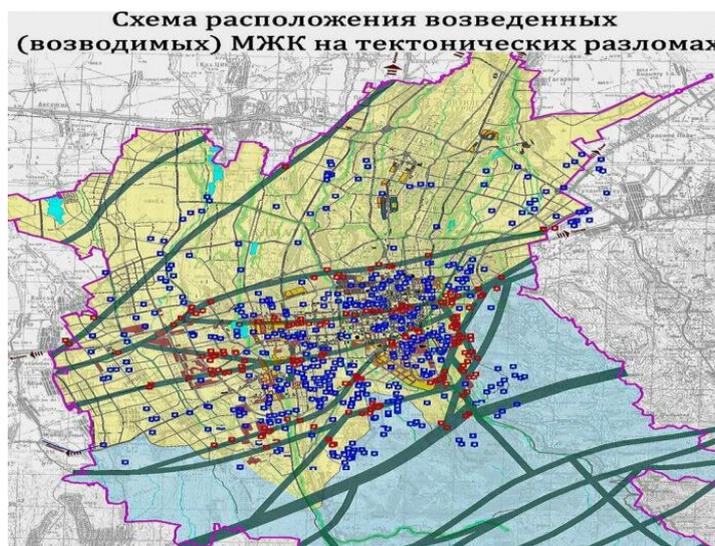
4-сурет – Алматы қаласы бойынша тектоникалық разломда орналасқан тұрғын үйлер

Алматы қаласы MSK-64 шкаласы бойынша есептік сейсмикалығы 9-10 баллға дейінгі сейсмикалық белсенді аймаққа жатады. Бұл жағдай көп қабатты ғимараттарды салу кезінде сейсмикалық әсерлерді, топырақтың қасиеттерін және негіздердің ықтимал деформацияларын ескеруді талап етеді. (4-сурет)

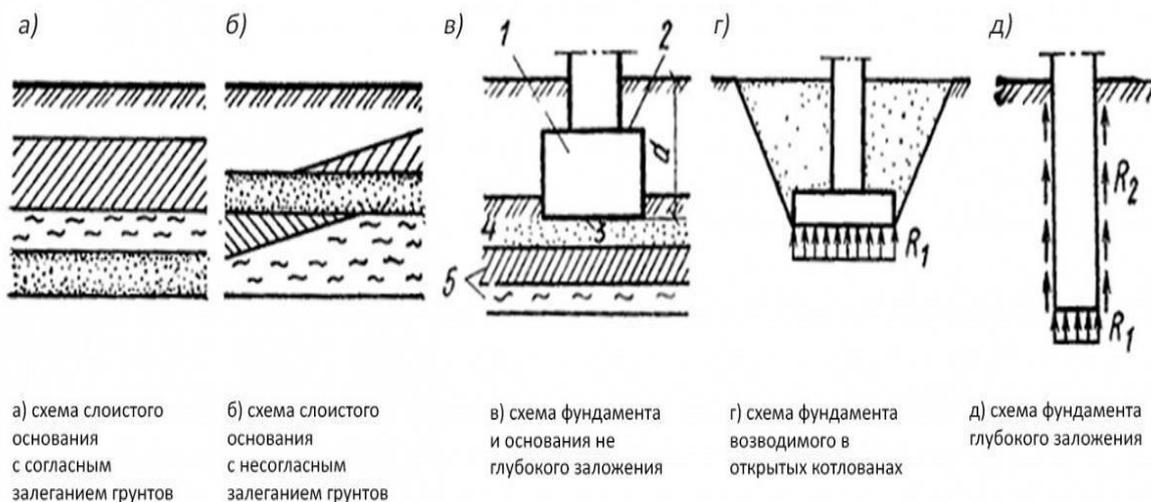
5-сурет – Негіздердің топырақ ерекшеліктері

Іргетастың шөгулері 5-суреттегідей және басқа деформациялары жобалау және салу кезінде жіберілген қателермен де, ғимараттың пайдалану шарттарын бұзумен де байланысты болуы мүмкін жалпы мәселелер болып табылады. Олар ғимараттың қызмет ету мерзімін айтарлықтай қысқартады және оның бұзылуына әкеледі. Негізді теңестіру жағдайды түзетуге көмектесуі мүмкін — қажетті деңгейге жету үшін іргетастың бөліктерін көтеруге немесе төмендетуге мүмкіндік беретін әртүрлі технологияларды қолдануды қамтитын процесс.

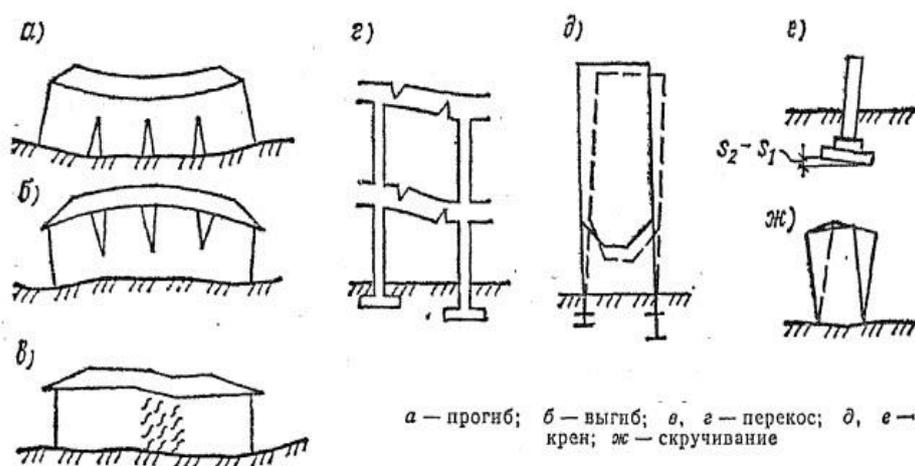
6-сурет – Негізгі шөгу түрлері

Ғимараттар мен құрылыстардың іргетас бөліктеріндегі деформациялық процестерді бағалау әртүрлі сипаттағы деформацияларды талдауға негізделеді. Атап айтқанда, отыру, ісіну, шөгу, просадка, көтерілу б-суреттегідей (пучение), сондай-ақ горизонталь бағыттағы ығысу құбылыстары қарастырылады.

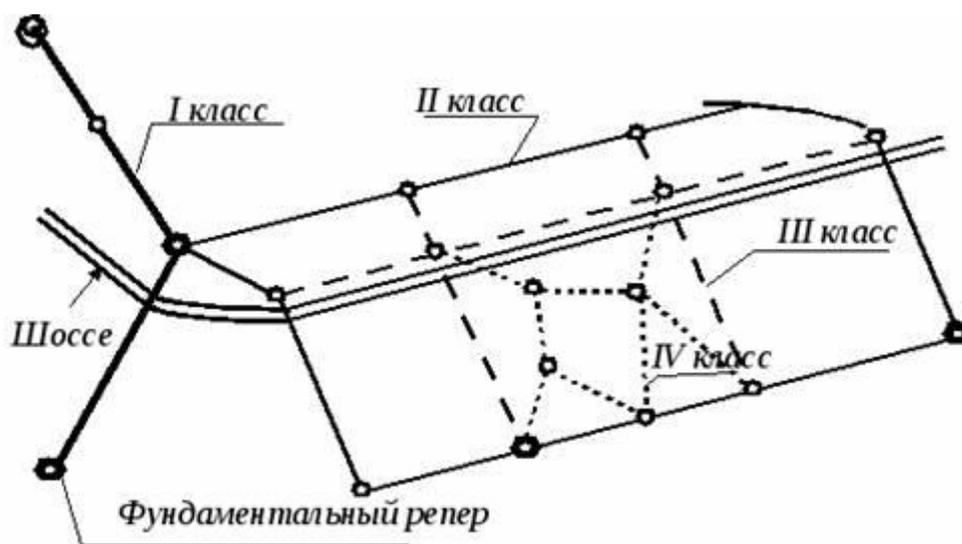
7-сурет – Ниверлилік жүріс класстары

– үш жіп бойынша есеп алынғанда орта жіп мәні шеткі жіптер мәндерінің жарты қосындысымен салыстырылады, айырмашылық 3 мм-ден аспауы тиіс. Нивелирлеудің класстары 7-суретте бейнеленген.

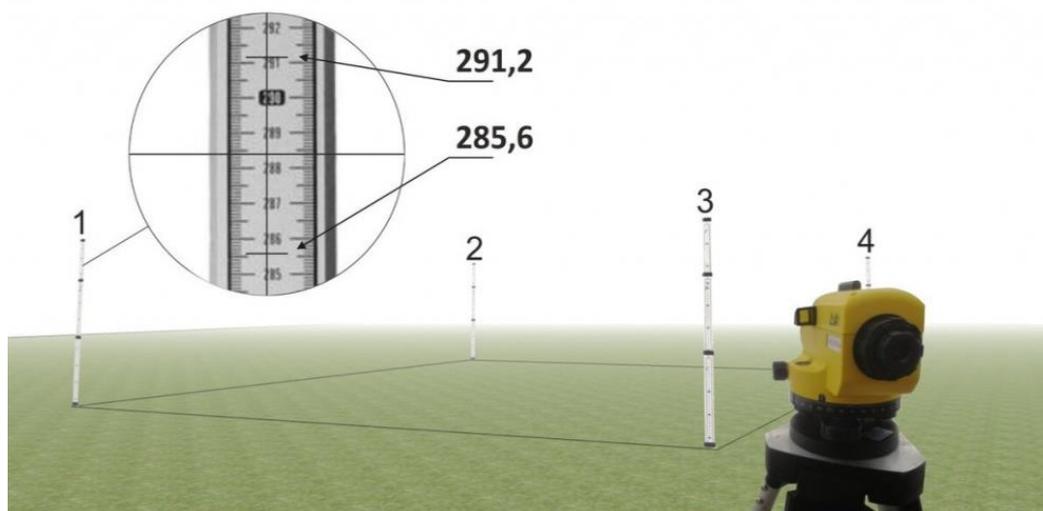
8-сурет – Нивелирмен рейка нүктесін қарау

Жабық нивелирлеу жүрісіндегі биіктік невязкасы нормативтік құжаттарда белгіленген шекті мәннен аспауы керек және ол арнайы формула бойынша анықталады. Нивелирлеу сандық цифрасы мен рейкасы 8-суретте көрсетілген.-

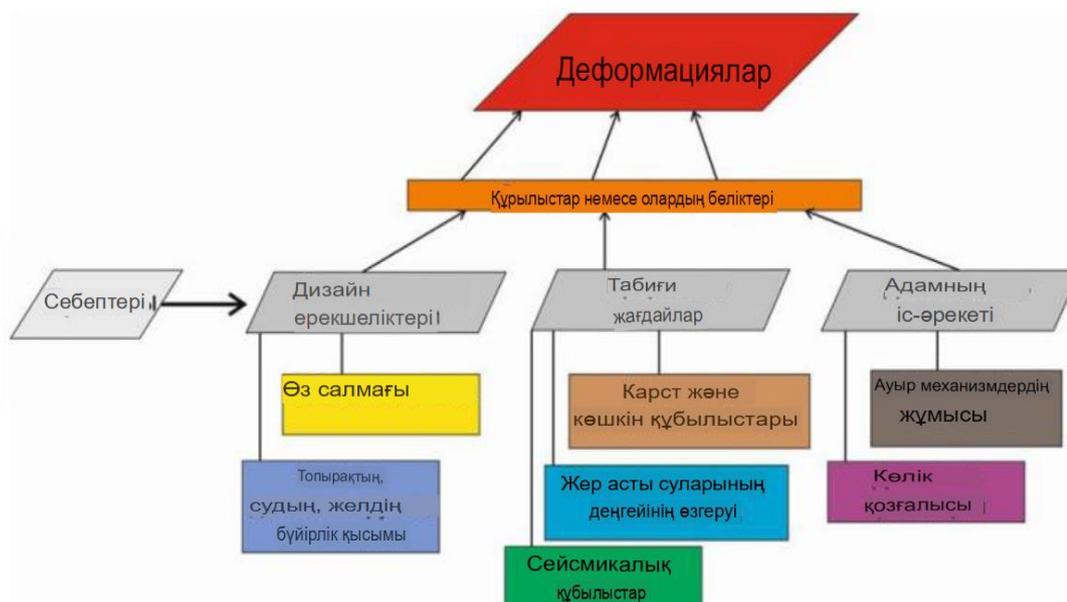
9 - сурет – Деформацияның себептері

Ғимараттар мен құрылыстардың деформациясы әртүрлі себептерге байланысты туындауы мүмкін және оның алдын алу мен жоюдың кешенді тәсілін қажет ететін көп қырлы мәселе болып табылады. Барлық ықтимал факторларды есепке алу, мұқият жобалау, сапалы құрылыс және ғимараттардың жай — күйін үнемі бақылау құрылыс нысандарының беріктігі мен қауіпсіздігін қамтамасыз етудің негізгі аспектілері болып табылады.

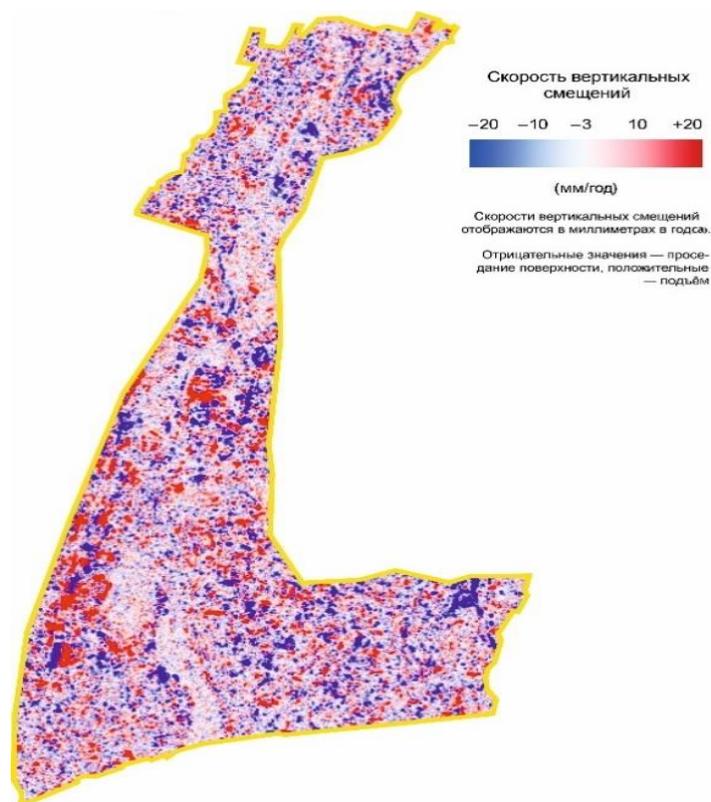
10 - сурет – Жетісу ауданы жерлерінің вертикалды жылжу жылдамдығы

Жетісу ауданы аумағындағы жер бетінің вертикаль бағыттағы жылжу жылдамдықтары 10-суретте келтірілген деректерге сәйкес сипатталады.

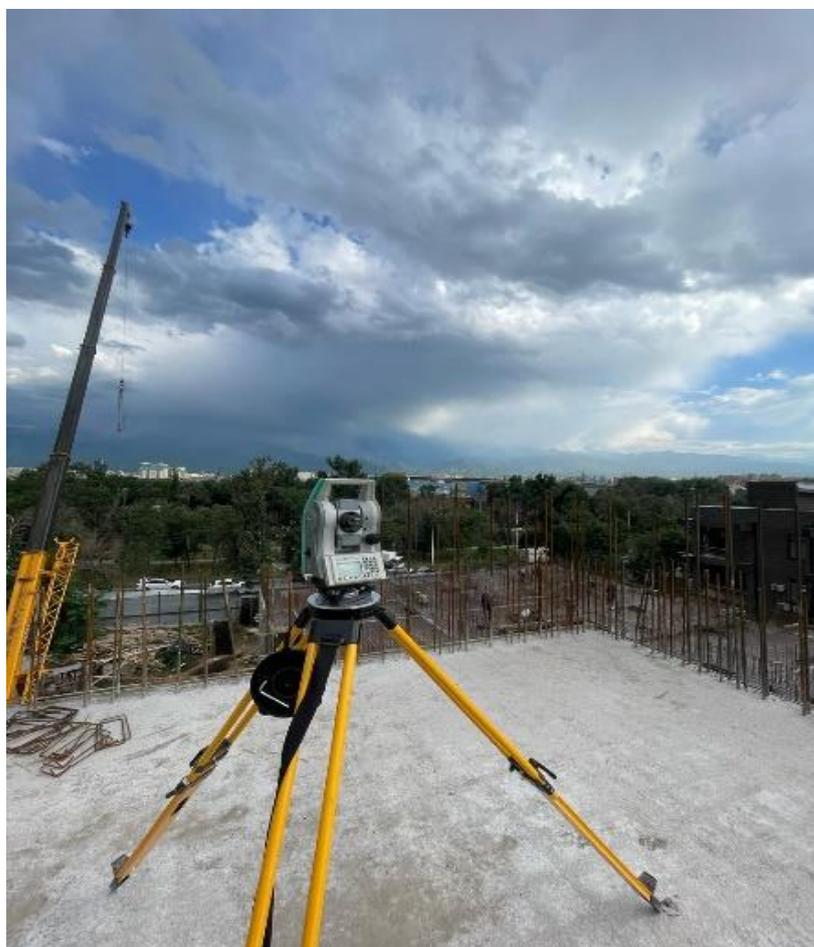
11 - сурет – Тахеометриялық бақылау

Деформацияларды бақылау ғимараттар мен құрылыстардың іргетастары мен жер бетіндегі деформациялық процестерді қадағалау мақсатында жүзеге асырылады. Бұл бақылаулар нақты деформация шамаларын анықтауға, оларды есептік мәндермен салыстыруға, деформациялардың пайда болу себептерін және олардың ғимараттардың қауіпсіз жұмысына әсерін бағалауға, сондай-ақ деформация салдарын азайту немесе жою бойынша уақтылы инженерлік шаралар қабылдауға мүмкіндік береді. Сонымен қатар, алынған деректер топырақтардың физика-механикалық қасиеттері бойынша есептік көрсеткіштерді нақтылау үшін қолданылады[12].

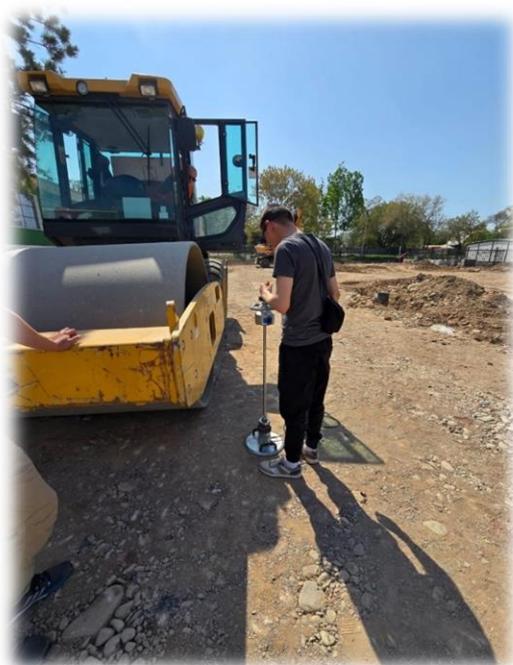
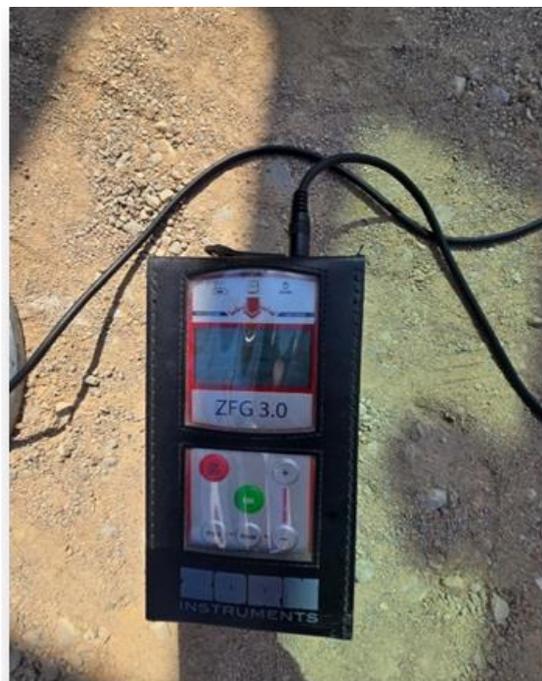
13-сурет – Бетон құю алдындағы топырақтың сапасын зертханалық тексеру

Аталған тәуекелдер инженерлік-геологиялық ізденістерді, 13-суреттегідей бетон құю алдында экспертизадан өтеді. Әсіресе көпқабатты тұрғын үйлер, көпірлер және өнеркәсіптік ғимараттар сияқты жауапты нысандар үшін, міндетті кезеңге айналдырады. Инженерлік-геологиялық ізденістерді жүргізу құрылыс салушыларға құрылыс процесінің барлық кезеңдерінде негізделген шешімдер қабылдауға мүмкіндік береді.

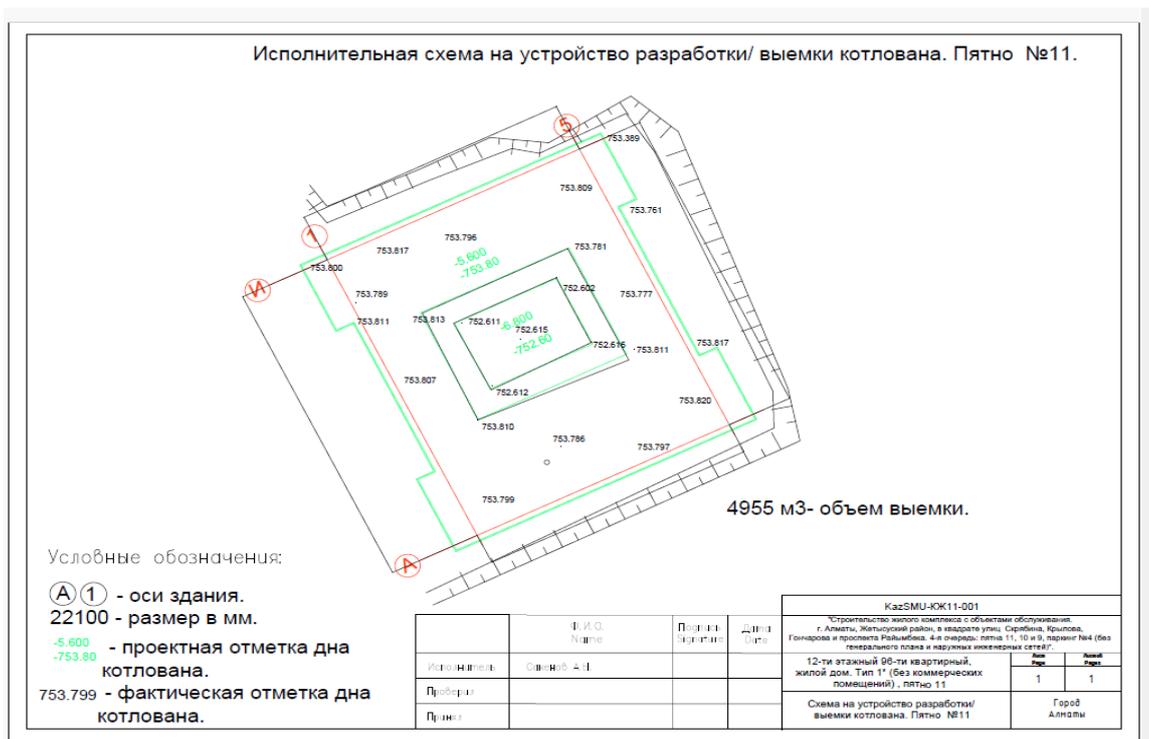
14-сурет – Қазылған жердің көлемін жасалған атқарушылық түсіріс

Котловандағы атқарушылық түсіріс 14-суретте көрсетілген қазу жұмыстары аяқталғаннан кейін котлованның нақты геометриялық параметрлерін (пішіні, өлшемдері, түбінің және борттарының белгілері, еңістерінің еңкіштігі) анықтау үшін жүргізілетін геодезиялық өлшеулер кешені.

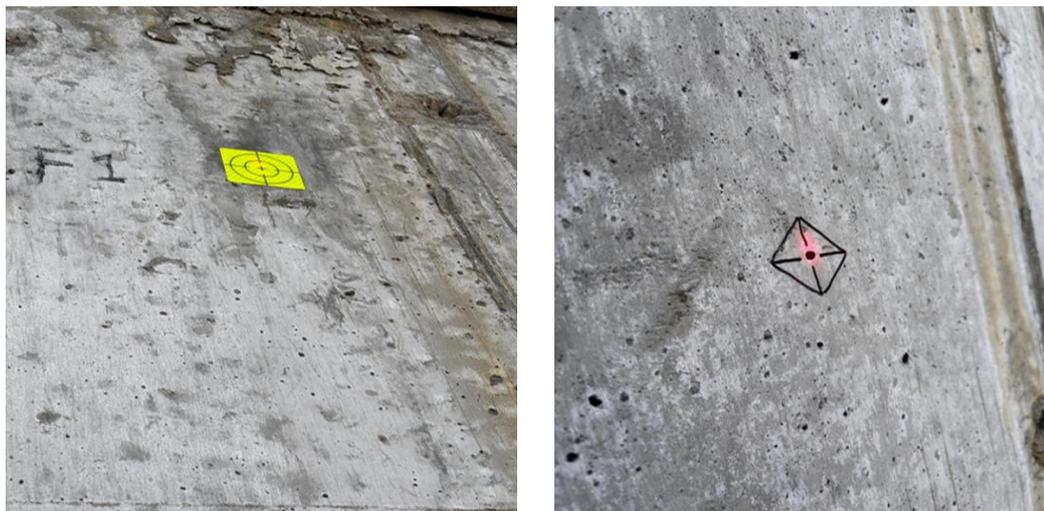
18-сурет – Реперлердің орналасуы

ретінде қабылданған төрт сыртқы тұрақты реперден құралған. Аталған бақылау пункттерінің кеңістіктегі орналасуы 18-суретте көрсетілген.

Бақылау торы 8 бақылау реперінен құралды: төрт бұрыштық және бірнеше ішкі нүктелер – орталық пен жақын қабырғалар бойында. Орташа бақылау арақашықтығы (характерлы пландық өлшем) $L=20$ м деп алынды.

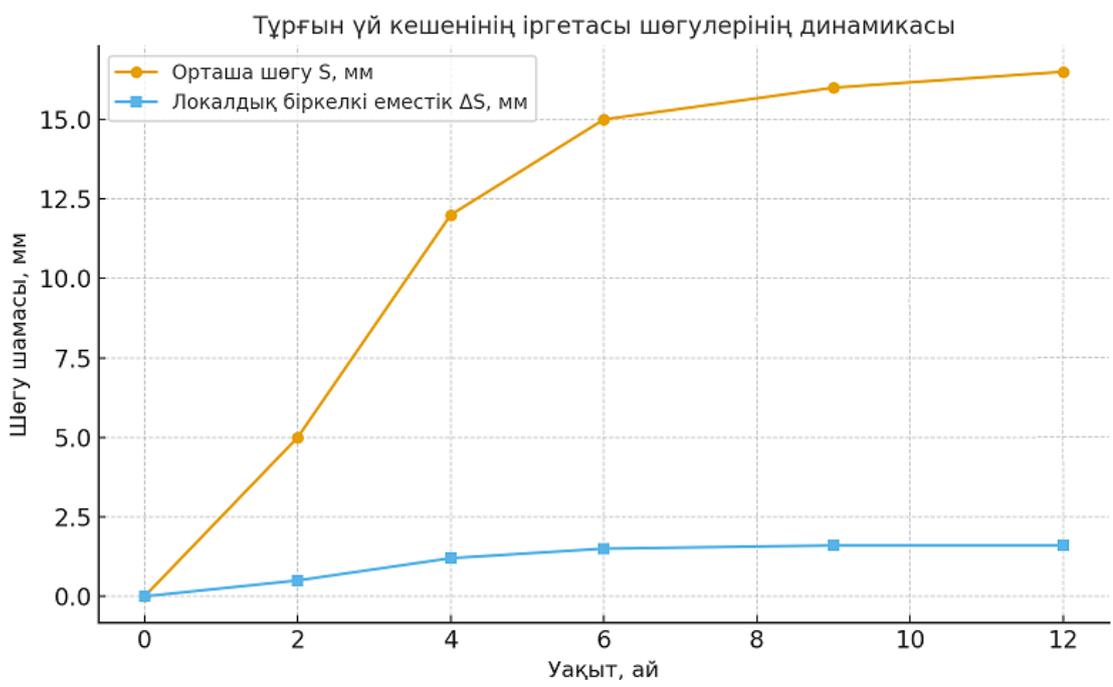
19-сурет – Тұрғын үй кешенінің іргетасы шөгулерінің динамикасы

Есептеу нәтижелері көрсеткендей, іргетастың шөгу жылдамдығы құрылыс кезеңдеріне тікелей байланысты 19-суреттегідей өзгереді. Алғашқы 4 айда шөгу қарқыны ең жоғары болып, 3,5 мм/ай деңгейіне жеткен. Бұл кезең ғимараттың үстіңгі қабаттары қарқынды түрде тұрғызылған уақытқа сәйкес келеді.

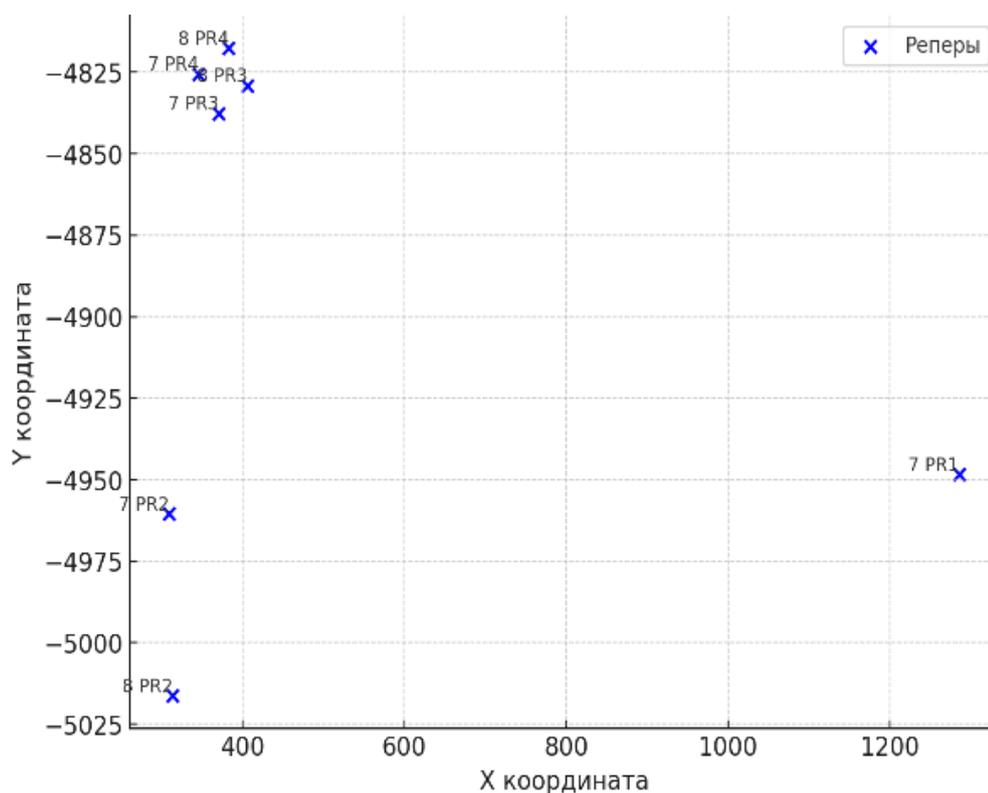
20 – сурет – Реперлердың орналасуы

Өлшеу нәтижелерінің нақтылығын арттыру үшін шағылыстырғыш призмалар мен тұрақты геодезиялық штативтер қолданылды. Далалық өлшеулер барысында алынған деректер кейіннен AutoCAD бағдарламалық кешенінде өңделіп, графикалық және сандық талдау жүргізілді. Зерттеу барысында ғимарат іргетасына орнатылған геодезиялық реперлер бақылау нүктелері ретінде пайдаланылды.

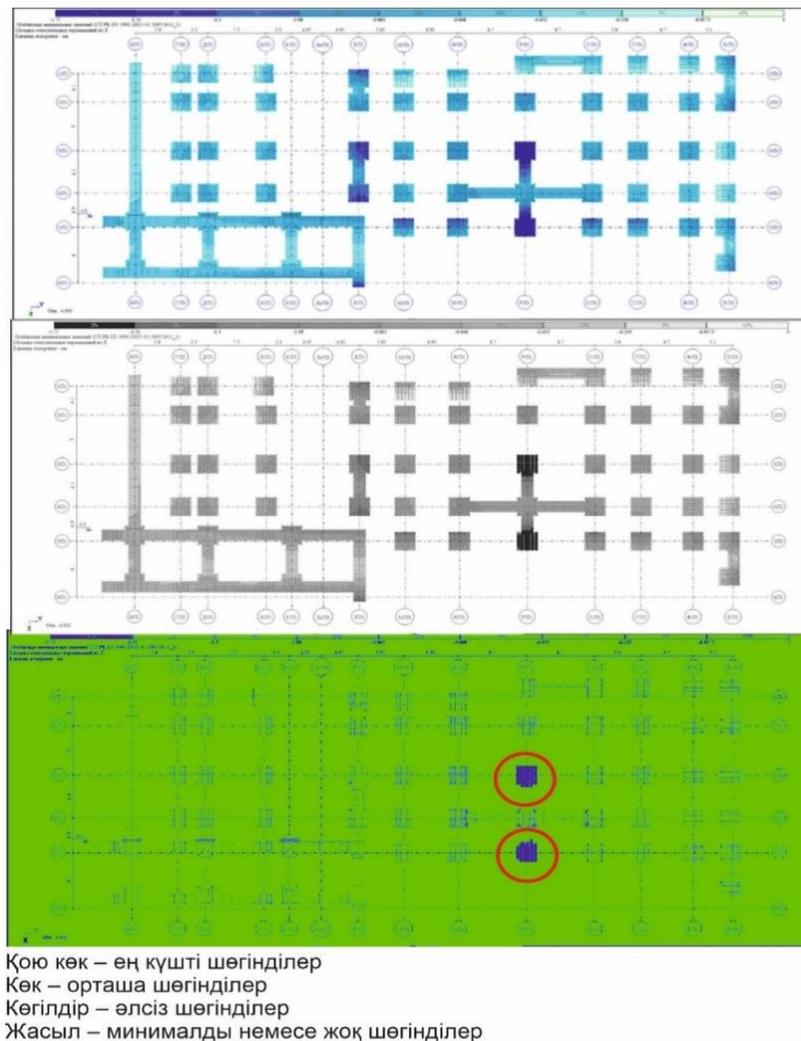
21-сурет – Жүктемелердің негізгі комбинациясы есебінен іргетастың максималды отыруы

Жүргізілген талдау нәтижелері бойынша іргетастың ең жоғары шөгу мөлшері 1,76 мм-ге тең екені анықталды, бұл есептік болжамдармен сәйкес келеді және қолданыстағы нормативтік талаптар шегінен аспайды. Сонымен бірге, шөгу деңгейі жоғары байқалған жекелеген учаскелер қосымша бақылауды қажет етеді және қажет болған жағдайда іргетасты күшейту немесе жүктемелерді қайта бөлу секілді түзету шараларын қолдануды талап етеді.

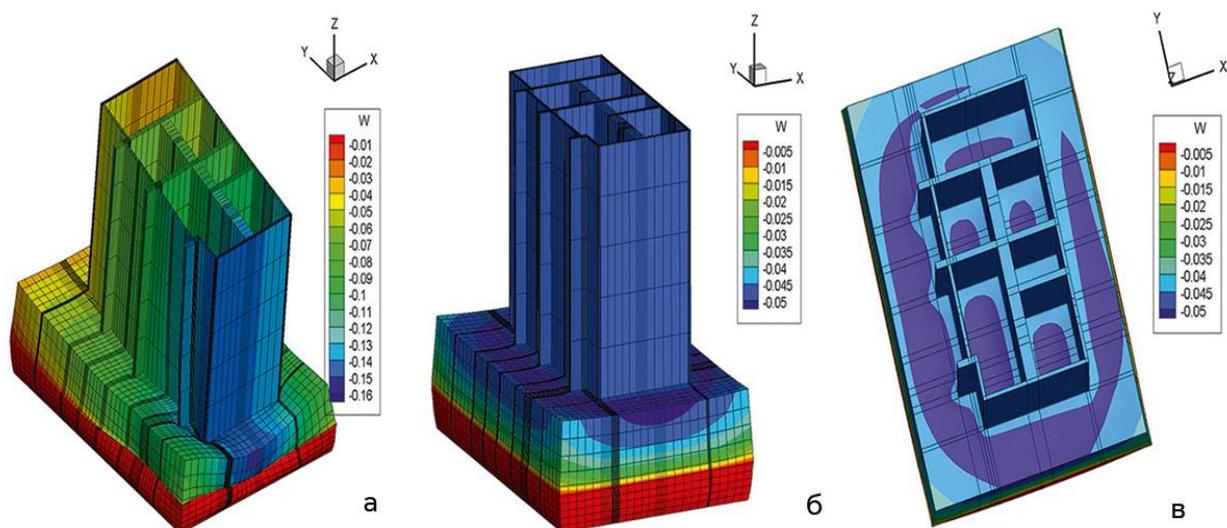
22 - сурет – Ғимарат пен топырақ негізінің кернеу-деформациялық күйін сандық модельдеу нәтижелері

Алынған деректер 22-суретте көрсетілген негізінде ғимаратты қауіпсіз көтеруді қамтамасыз еткен технологиялық регламент пен жұмыс өндірісінің жобасы әзірленді. Бағдарлама әртүрлі жұмыс кезеңдерінде кернеулер мен деформациялардың таралуын көрсетті.

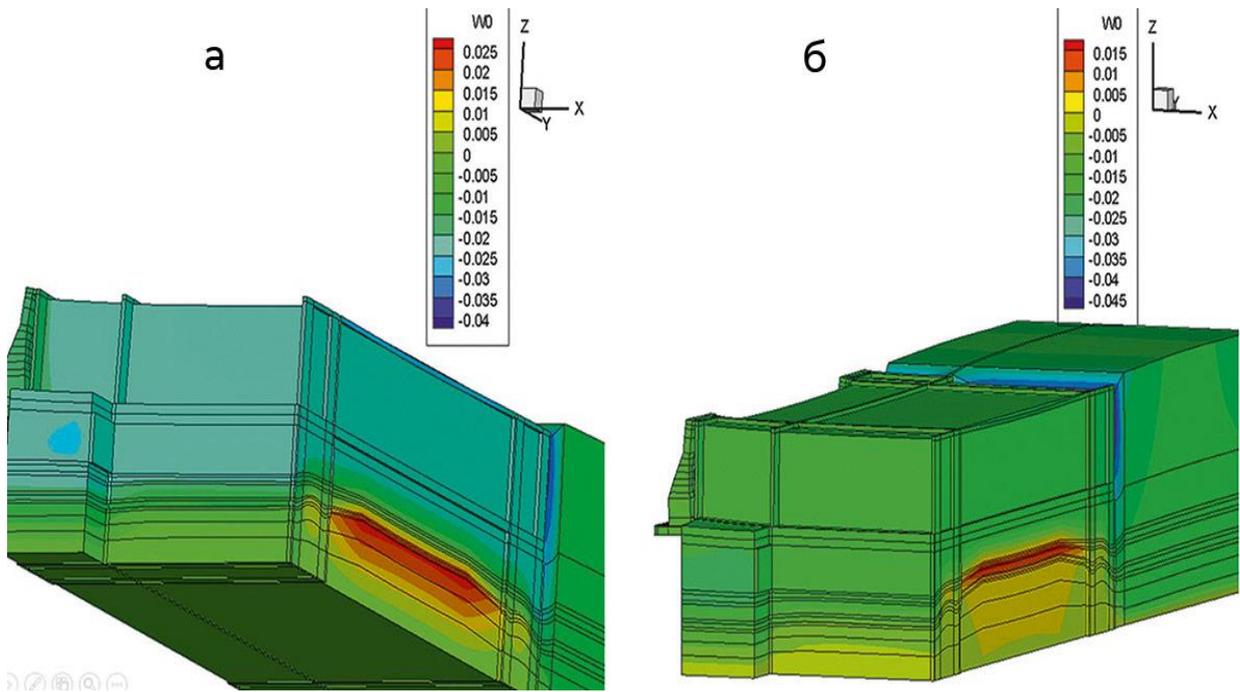
23 - сурет –топырақ массивінің тік орын ауыстыруларының сандық модельдеу нәтижелері

23 - суретте көпқабатты ғимарат пен оның іргетас астындағы топырақ массивінің кернеу-деформациялық күйін сандық модельдеу нәтижелері көрсетілген. Есептеулер ғимараттың өзіндік салмағы мен пайдалану жүктемелерін ескере отырып орындалған. Түстік шкала тік бағыттағы орын ауыстыруларды W (м) сипаттайды, мұндағы теріс мәндер іргетас пен топырақ негізінің шөгуін білдіреді.

23-суретте көпфункционалды кешен құрылысы кезінде орналасқан аймақтағы топырақ массивінің тік орын ауыстыруларының (W_0) сандық модельдеу нәтижелері көрсетілген. Түстік шкала тік бағыттағы орын ауыстыруларды метрмен сипаттайды.
